詳細活断層図と安全な土地利用

広島工業大学教授 中田 高

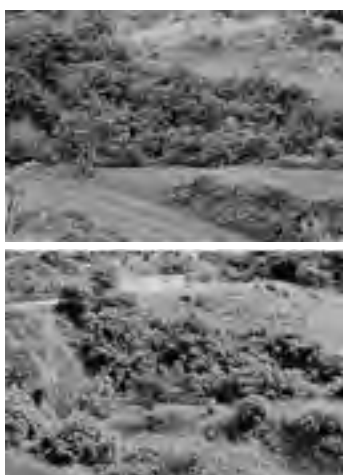
■写真1 1990年ルソン地震を発生させた活断層(ディグディグ断層)の一部

上:地震前の状況:直線的な畑の中の崖で人工的な崖にも見える

下:地震後の状況:断層変位は3.5mあり、人を扶んだ木と草の距離が短縮し、露頭が拡大している。

1990年7月16日にフィリピン・ルソン島北部でマグニチュード7.8の地震が発生したことを覚えている人は多くないと思います。偶然にも私は、この地震の約3週間前に現地調査をしており、震源となった活断層の地震発生前の写真(写真1)を撮影していました。地震後に調

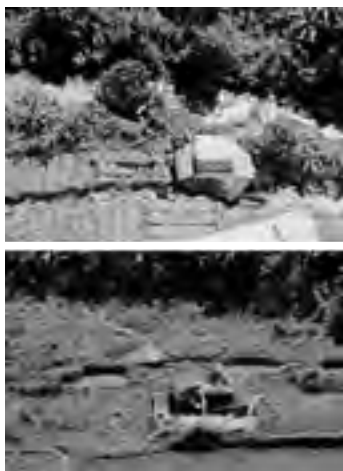
■写真2 断層変位に伴う被害の違い

上:断層直上に位置していたため、破壊された家。

下:断層からわずかに離れていたために、破壊を免れた家。竹垣のずれから、断層のずれが5mあったことがわかる。

査を行い、地震断層が既存の活断層にびたりと沿って出現したことを確認し、「活断層は同じ場所で繰り返し活動する」ことを再認識しました。この地震は横ずれ断層が活動したもので、地表が最大左に約6m横ずれし、見かけ上の縦ずれ変位の最大は約2mにも達しました。このため、活断層上に位置していた建物は、断層のずれによってことごとく破壊されましたが、その一方で断層からわずかに離れていた建物の中には無傷に近いものが数多くありました(写真2)。

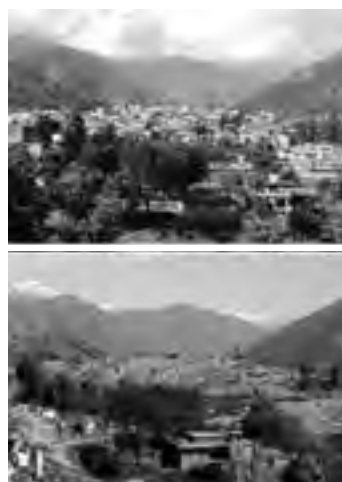
■写真3 2005年パキスタン北部地震によるバラコットの被害

上:地震前のバラコットの街、逆断層上盤の撓曲崖に位置していた。(Aamir Rashid撮影)

下:地震後のバラコットの街、家屋はすべて壊滅的な被害を受けた。手前の下盤側の家屋には被害を免れたものも少なくない。

た大地震でした。この地震は逆断層タイプの地震で、震源域の北部に位置していたバラコット(Balakot)では、断層の盤に対して乗り上げるように動いた上盤に位置していた市街地が壊滅的な被害を受けすべての建物が倒壊し、住民の85%にあたる1661人が犠牲になりました(写真3)。これに対して、下盤では被害を免れた建物も少なくありませんでした。このように、活断層の位置に関する情報は、断層変位に伴う災害を軽減するためには欠くことができない重要な情報なのです。

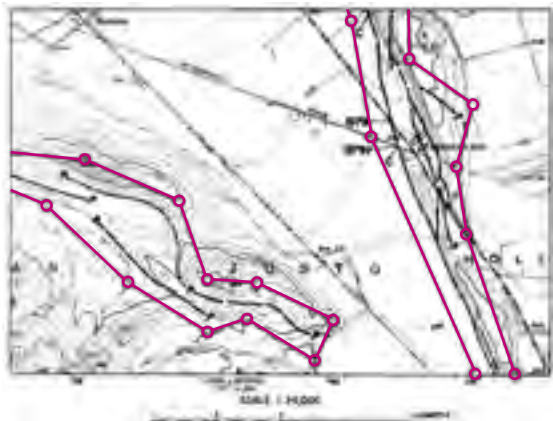
■図1 カリフォルニア州の公式活断層図

太い実線・破線が活断層で○を繋ぐ赤い実線に囲まれた地域が地質調査が義務づけられている地帯。

Zones Act」(Hart and Bryant, 1997) が1972年に制定され効果を発揮しています。1971年に発生したサンフェルナンド地震では地表断層の上では建物の被害が80%近くに達したのに対し、断層からわずかに離れた場所では被害は30%にも達しなかったことから断層変位の危険性が再認識され、「活断層法」の制定に多大の影響を与えました。この法律では、州の地質調査所が認定した活断層をもとに、断層被害が生ずる可能性のある幅約300mの特別調査地帯 (Special Studies Zone) を設定 (図1) し、特別地帯内に人間が居住する構造物を建設しようとする場合、あらかじめ地質調査報告書を提出しなければなりません。地質調査によって活断層が発見された場合、断層から15mほど建物をセットバックして建設することを義務づけています。

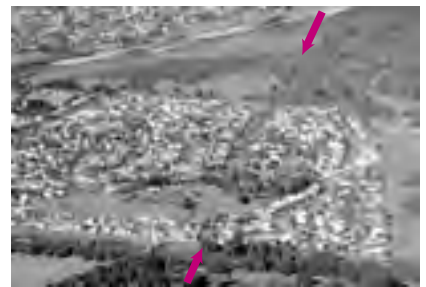
■写真4 ウェリントン断層を跨ぐ住宅地

断層線(矢印の間)を挟んで20mの道路が建設されている。

ニュージーランドでもウェリントン断層が発達する首都ウェリントンや周辺の町では、条例によって、活断層を含む幅20mの帯状の地域を設定し、活断層直上に建物を建てることを禁じています (写真4)。

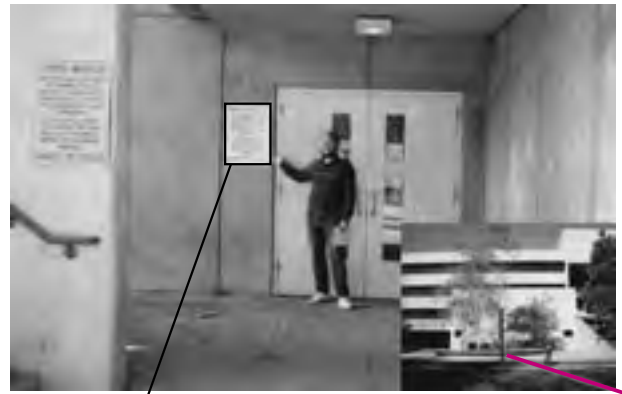
■写真5 活断層直上の使用禁止になった校舎

活断層直上に位置するロサンゼルス南西カレッジの校舎の入口には、「Enter this building at your own risk」との警告文が掲示されている。

活断層直上に校舎が建っていることがわかった場合、どのような対策をとるべきでしょうか。ロサンゼルス市にはニューポート・イングルウッド（Newport-Inglewood）断層という活断層が走っています。ロサンゼルス南西カレッジは「活断層法」施行以前に建てられた校舎がありますが、校舎の建て増しのために行われた地質調査で、その校舎がこの活断層を横切って建てられていることが明らかになりました。そのため、校舎の入口には危険を知らせる掲示が貼られ、使用禁止となっています（写真5）。これを、極端な例と思われる人がいるかもしれませんが、何も対策をとらず、もしも断層の活動によって校舎が倒壊し不幸にも人的被害が発生した場合、関係者は厳しく罰せられることもあり得ると考えられます。
